Oljelekkasje til ECU

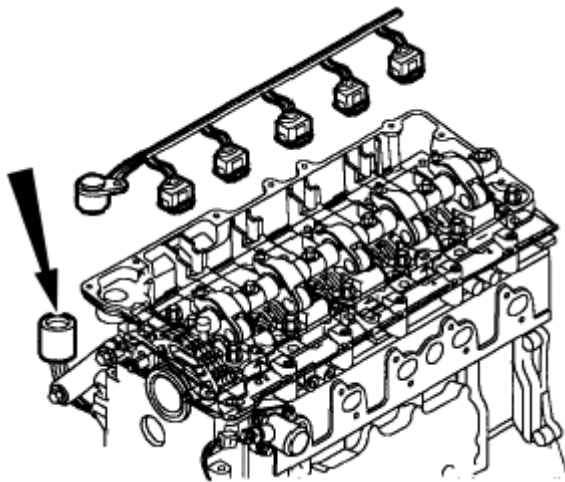
A8616WM1

Injector harness er som navnet antyder tilkoblet injectorene. Det er ved denne tilkoblingen at det presses inn motorolje. Oljen følger så kablene. Først til multikontakten mellom *injector harness* og *engine harness*. Deretter følger den *engine harness* helt til ECU'en under passasjeretsetet på Defender, eller til Discoveryens plassering på torpedovegg. På Discovery kan oljen lekke ut på et lavere punkt slik at den ikke når fram til ECU'en.

Olje i multikontakten mellom *injector harness* og *engine harness*, samt olje i kontakten på ECU'en. Kan oppstå før symptomer merkes. På ECU'en er det to kontakter; en svart og en rød. Det er den røde som kommer fra *engine harness* og som skal sjekkes.

Sprengskisse som viser fuel injector harness. Pilen peker på multikontakten på engine harness.

Skifte *injector harness* og *engine harness*. ECU skal egentlig ikke behøves å skiftes. De valgte allikevel å gjøre det på min bil. Til en viss grad kan rensing og tørking av kablene gi midlertidig drift.

Etter ovennevnte VIN skal en ny fordedret versjon av *injector harness* blitt montert på alle biler. Det er den nye versjonen som ettermonteres ved eventuell reparasjon. De gamle og nye versjonene har samme delenummer!
